Objekt Kjulaås Grustag AB, Kjula deponi		Upprättad (namn) 2000-10-30	(datum)
IDnr F0484-0505	Kommun Eskilstuna	Senast reviderad (namn) Ulrika Bergström	(datum) 2003-08-26

Inventeringens namn	
Dossiernummer	
Preliminär riskklass enligt BKL	
Inventeringsfas enligt MIFO	2

Bransch	
Branschkod	36.10
Anteckning för bransch	Täkt , Kommunal avfallsdeponi

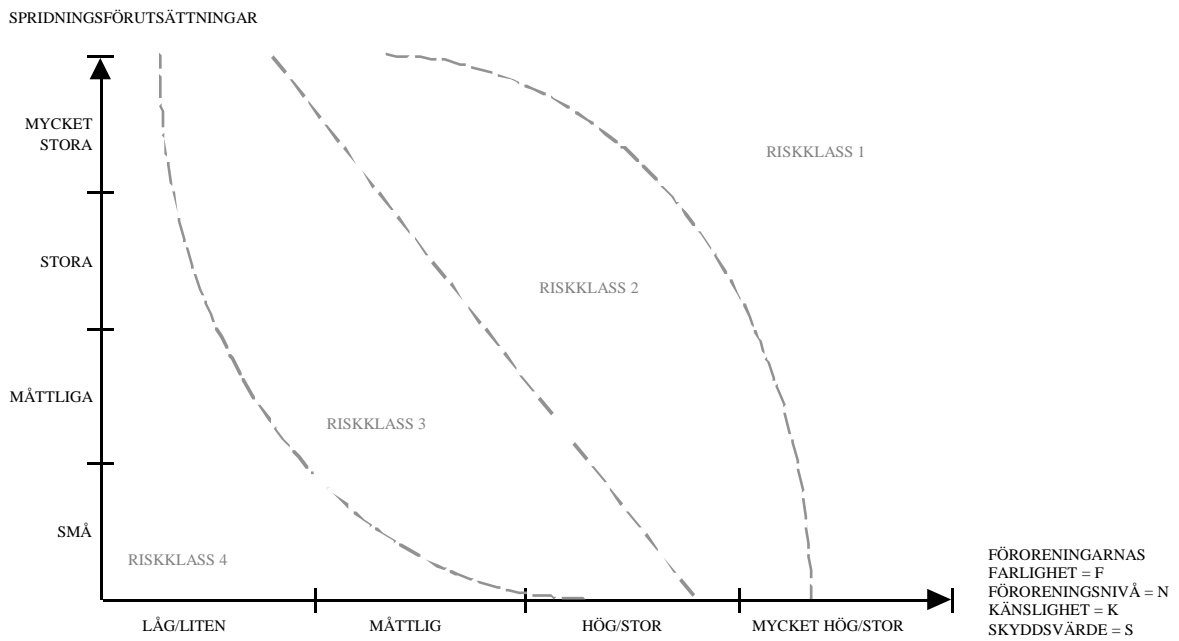
Risiklassningsdiagram

<b>Inventerarens intryck (fas 2)</b>	
<b>Riskklass (fas 2)</b>	1
<b>Motivering (fas 2)</b>	Riskklassning gjord efter Structors och JoW:s undersökning
