## SÖRMLAST AB

KJULAÅS 2:33, KJULA, ESKILSTUNA KOMMUN

### ÖVERSIKTLIG MILJÖTEKNISK UNDERSÖKNING AV MARK OCH GRUNDVATTEN

**KJULAÅS 2:33, KJULA, ESKILSTUNA KOMMUN. ÖVERSIKTLIG MILJÖTEKNISK  
UNDERSÖKNING AV MARK OCH GRUNDVATTEN.**

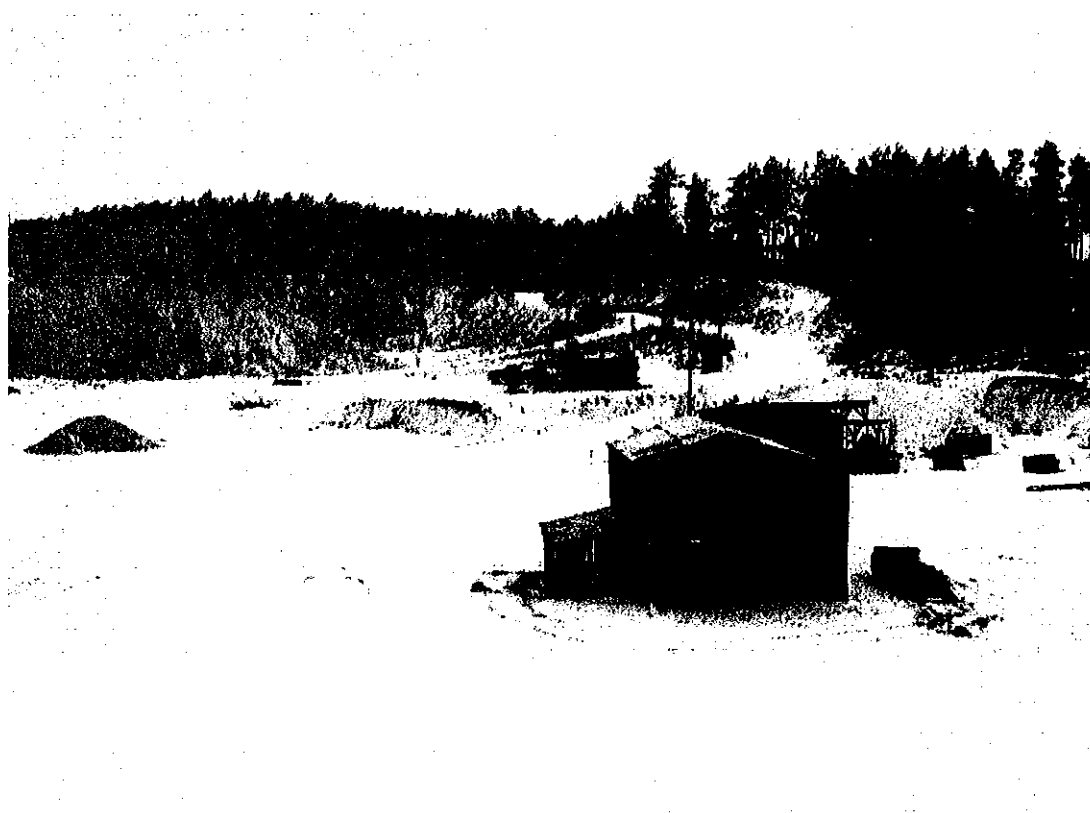
Bild 7: Vy över fastigheten mot norr. Närmast i bild, byggnad där blåstring förekommit.

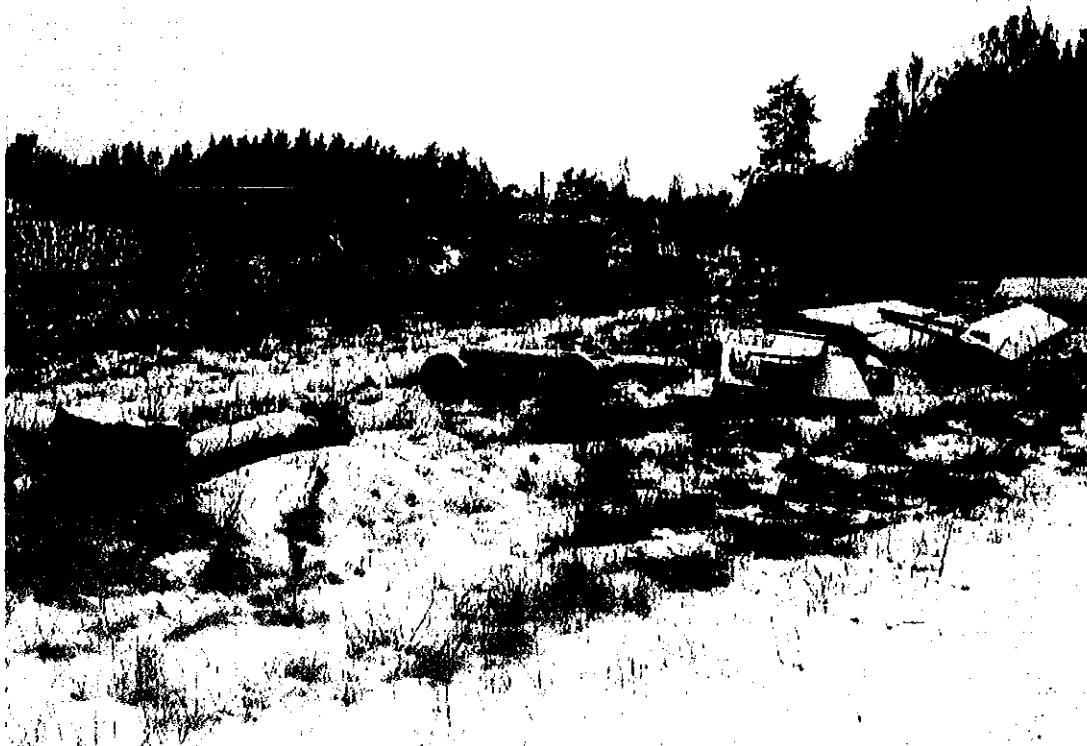
Bild 8: Markytan på området som tillförts massor. Vy från östra delen av fastigheten mot nordväst.

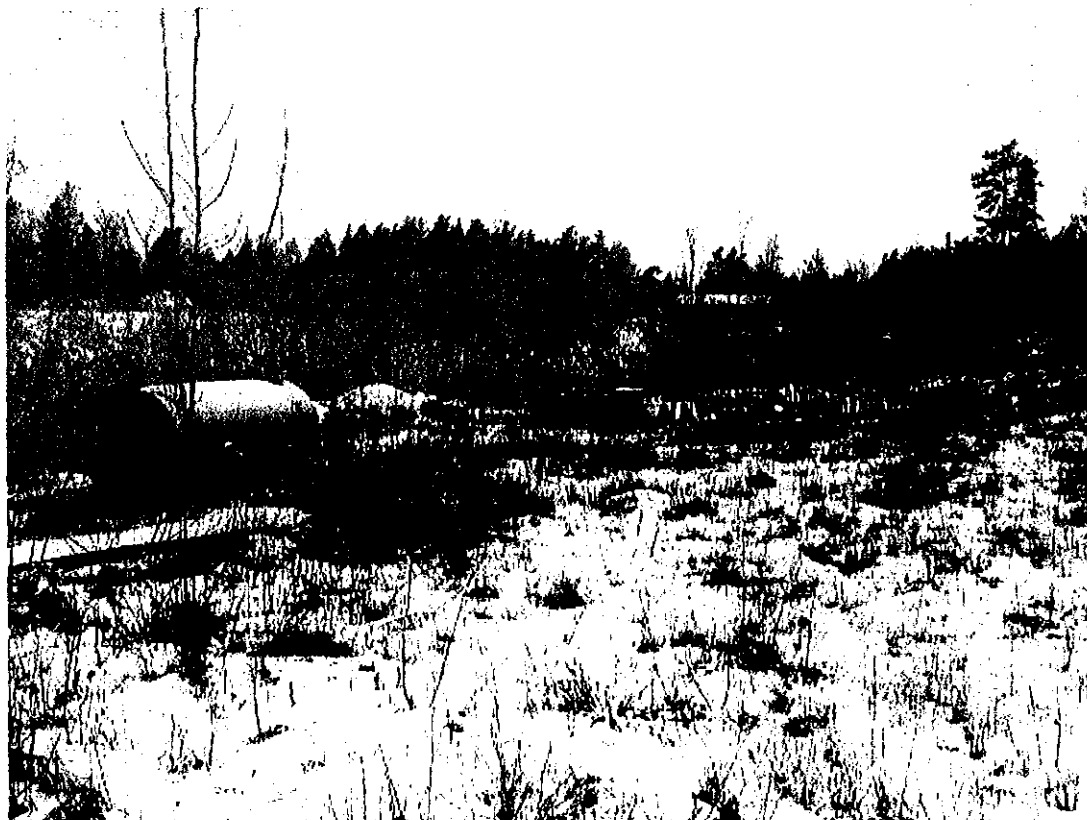
Bild 9: Markytan på området som tillförts massor. Vy från östra delen av fastigheten mot nordväst.
