Objekt Listerby, Björketorp norra (LBN)		Upprättad (namn) Eva Sköld	(datum) 2008-10-29
IDnr F1081-0654	Kommun Ronneby	Senast reviderad (namn) Eva Sköld	(datum) 2008-11-11

<b>Inventeringens namn</b>	Nedlagda deponier i Ronneby kommun
<b>Dossiernummer</b>	<div style="border: 2px solid red; padding: 5px; text-align: center;"> <p><b>LÄNSSTYRELSEN, BLEKINGE</b> <b>Arbetsmaterial</b></p> <p>Riskklassning avsedd för prioritering av myndighetsarbete enligt 10 kap miljöbalken. Var och en, som använder materialet på annat sätt, ansvarar själv för eventuella följder.</p> </div>
<b>Preliminär riskklass enligt BKL</b>	
<b>Inventeringsfas enligt MIFO</b>	1

<b>Bransch</b>	Kommunal avfallsdeponi
<b>Branschkod</b>	
<b>Anteckning för bransch</b>	se övrigt

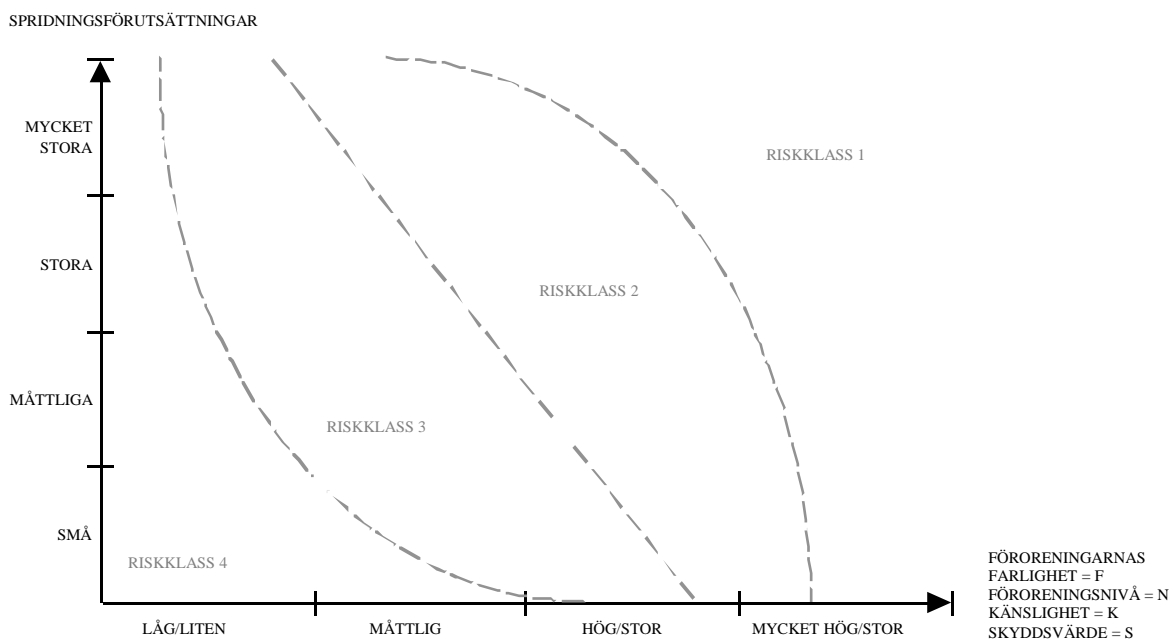
Risiklassningsdiagram

Inventerarens intryck (fas 1)	Huvuddelen av området – den del som ligger på kommunägd mark söder om Björketorpsstenarna – är väl avslutad och har nu närmast karaktär av ängsmark. Delen öster om runstensområdet är däremot ganska dåligt täckt. Där finns många ojämnheter och håligheter. Förutsättningarna för infiltration av regnvatten är dock förmodligen stora på hela området, även på den väl täckta delen.
Risiklass (fas 1)	1
Motivering (fas 1)	Ett relativt stort grustag har fyllts ut med i huvudsak sten, schaktmassor och byggavfall. Annat avfall av varierande slag lär finnas inlagrat i de nämnda massorna. Bidragande faktor till föroreningar är också de utsläpp eller spill av olja och diesel som förekom under den tid grustakten användes. Enligt vittnesuppgifter från flera personer med god lokalkännedom ska det på objektet finnas deponerat 600-1000 m <sup>3</sup> cyanidförorenade massor från gasverkstomten i Karlskrona. Detta har inte kunnat styrkas på annat sätt, men uppgifterna förefaller trovärdiga. Deponin kan därmed innehålla ämnen med stor eller mycket stor farlighet i betydande mängd. Spridningsförutsättningarna är mycket stora i den genomsläppliga marken. Skyddsvärdet för natur och miljö är måttligt, men känsligheten för människa mycket stor eftersom deponin ligger inom skyddsområde för kommunal vattentäkt. Med tanke på de eventuella cyanidförorenade massorna placeras objektet i riskklass 1 – i annat fall skulle placeringen ha blivit riskklass 2.
