| Objekt Voxnabruk avfallsupplag | | Upprättad Martin Palm | 2001-08-28 |

Inventeringens namn Riskklassning kommunala deponier Gävleborgs län

Preliminär riskklassning enligt BKL

Inventeringsfas enl. MIFO 1

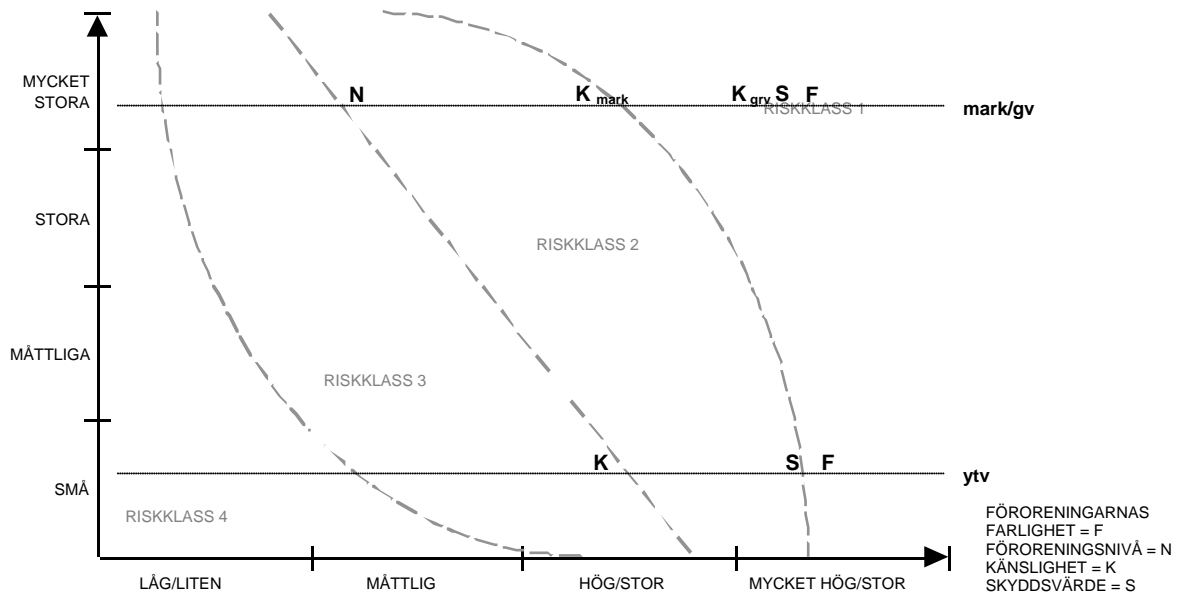
SAMLAD BEDÖMNING - RISKKLASSNING

I en samlad bedömning utgör deponin mycket stor risk, riskklass 1.

SPRIDNINGSFÖRUTSÄTTNINGAR
