Kjulaås 2:33

Kompletterande undersökning samt åtgärdsplan

STRUCTOR MILJÖTEKNIK AB

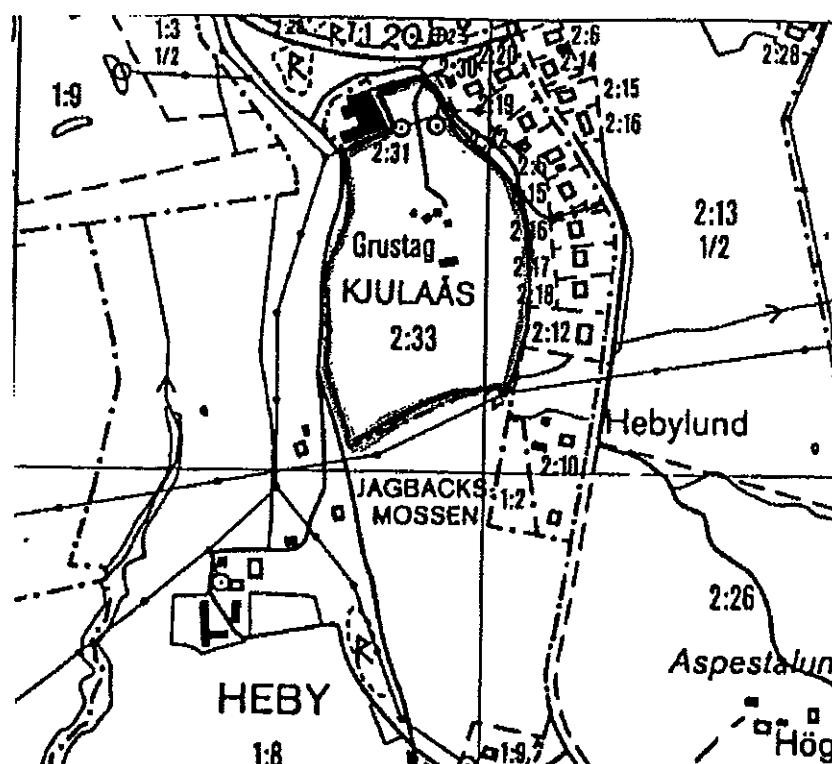
Figur 3.1 Karta över Kjulaås 2:33

Undersökningsområdet omfattar fastigheten Kjulaås 2:33 som ägs av Eskilstuna kommun, se figur 3.1. Området består i huvudsak av en öppen obebyggd sandytta där det tidigare stått några mindre bodar och skjul som användes vid täktverksamheten. Verksamheten har i huvudsak varit inriktad på sand- och grusutvinning samt krossning av grus. Parallellellt med täktverksamheten har det även bedrivits träflisning samt blästring av containrar och lastbilar. De enda synliga resterna av de verksamheterna idag är en carport i dåligt skick.

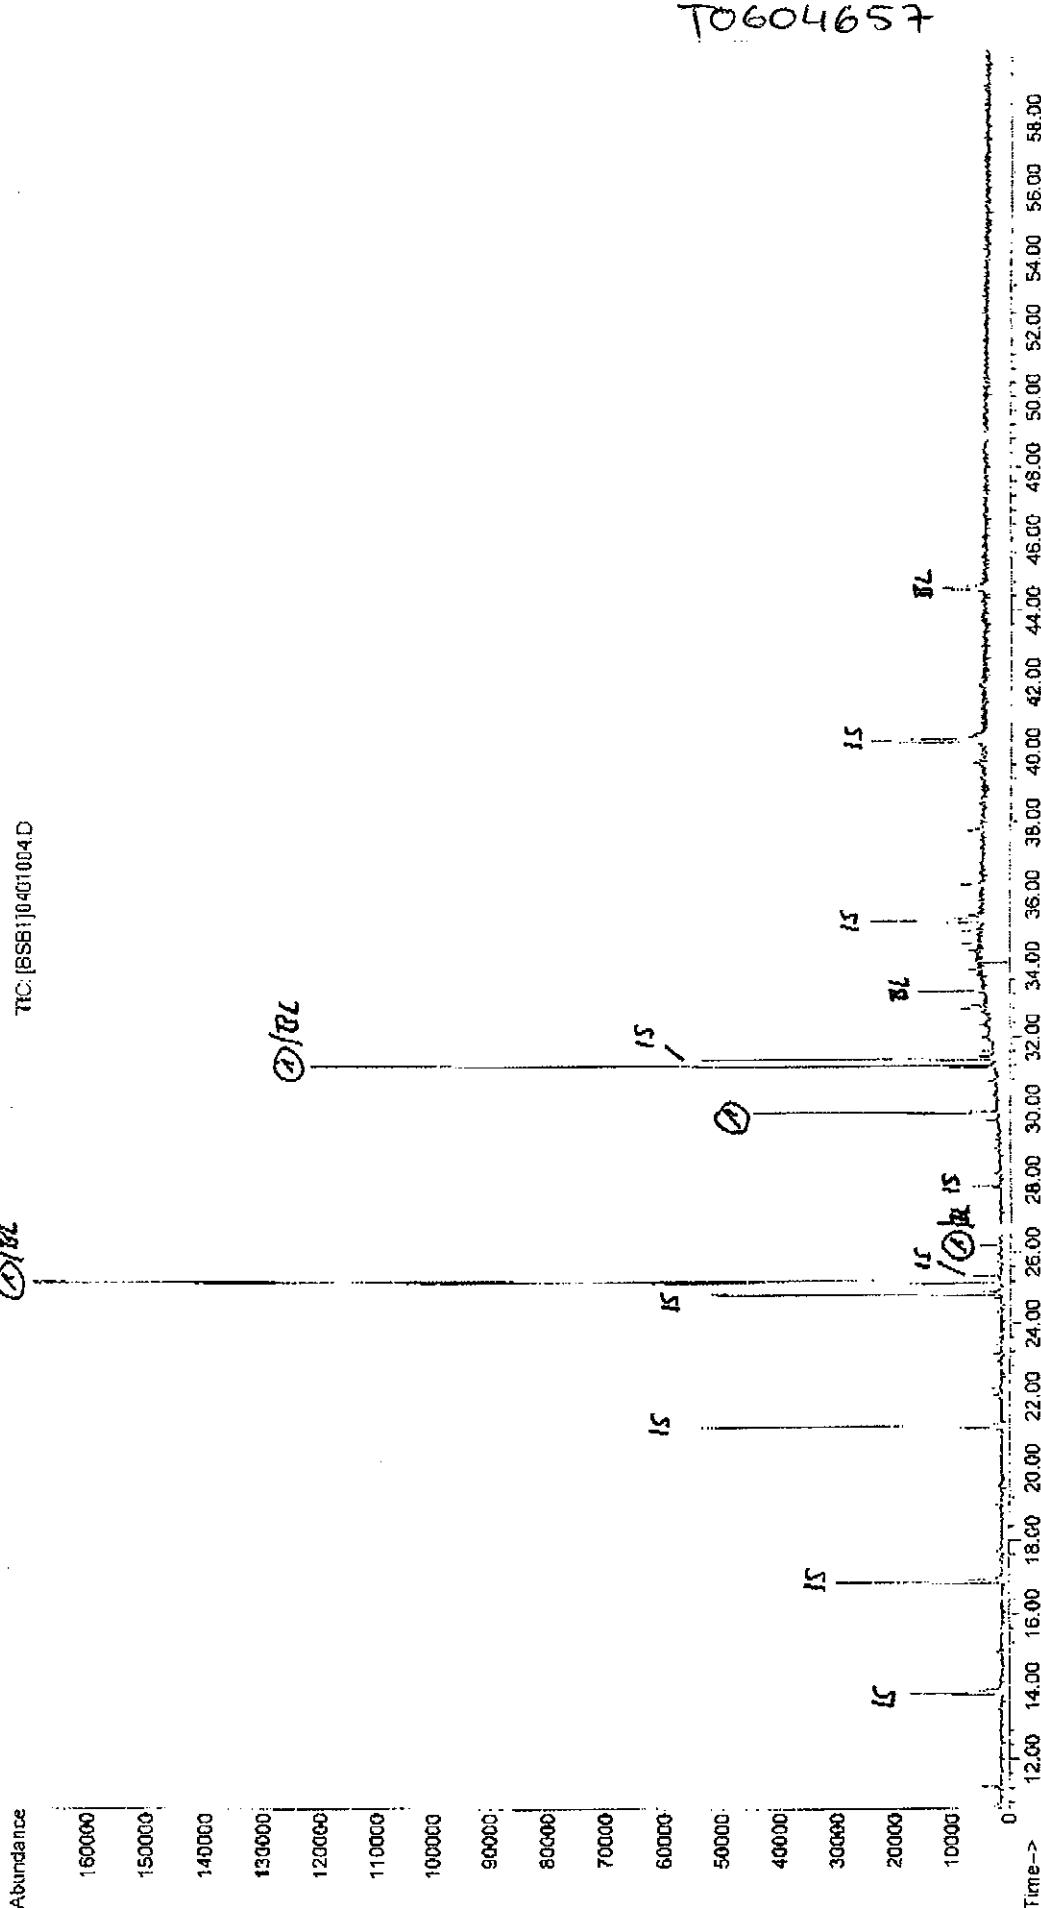
T0604657

File : R:\6\DATA\DATA0206\CS2\CS214JN1\BSB\2801003.D
Operator : [BSB1]
Acquired : 15 Jun 2006 18:59 using AcqMethod SCREEN60
Instrument : Instrumen
Sample Name: BW 2151-53
Misc Info :
Vial Number: 28

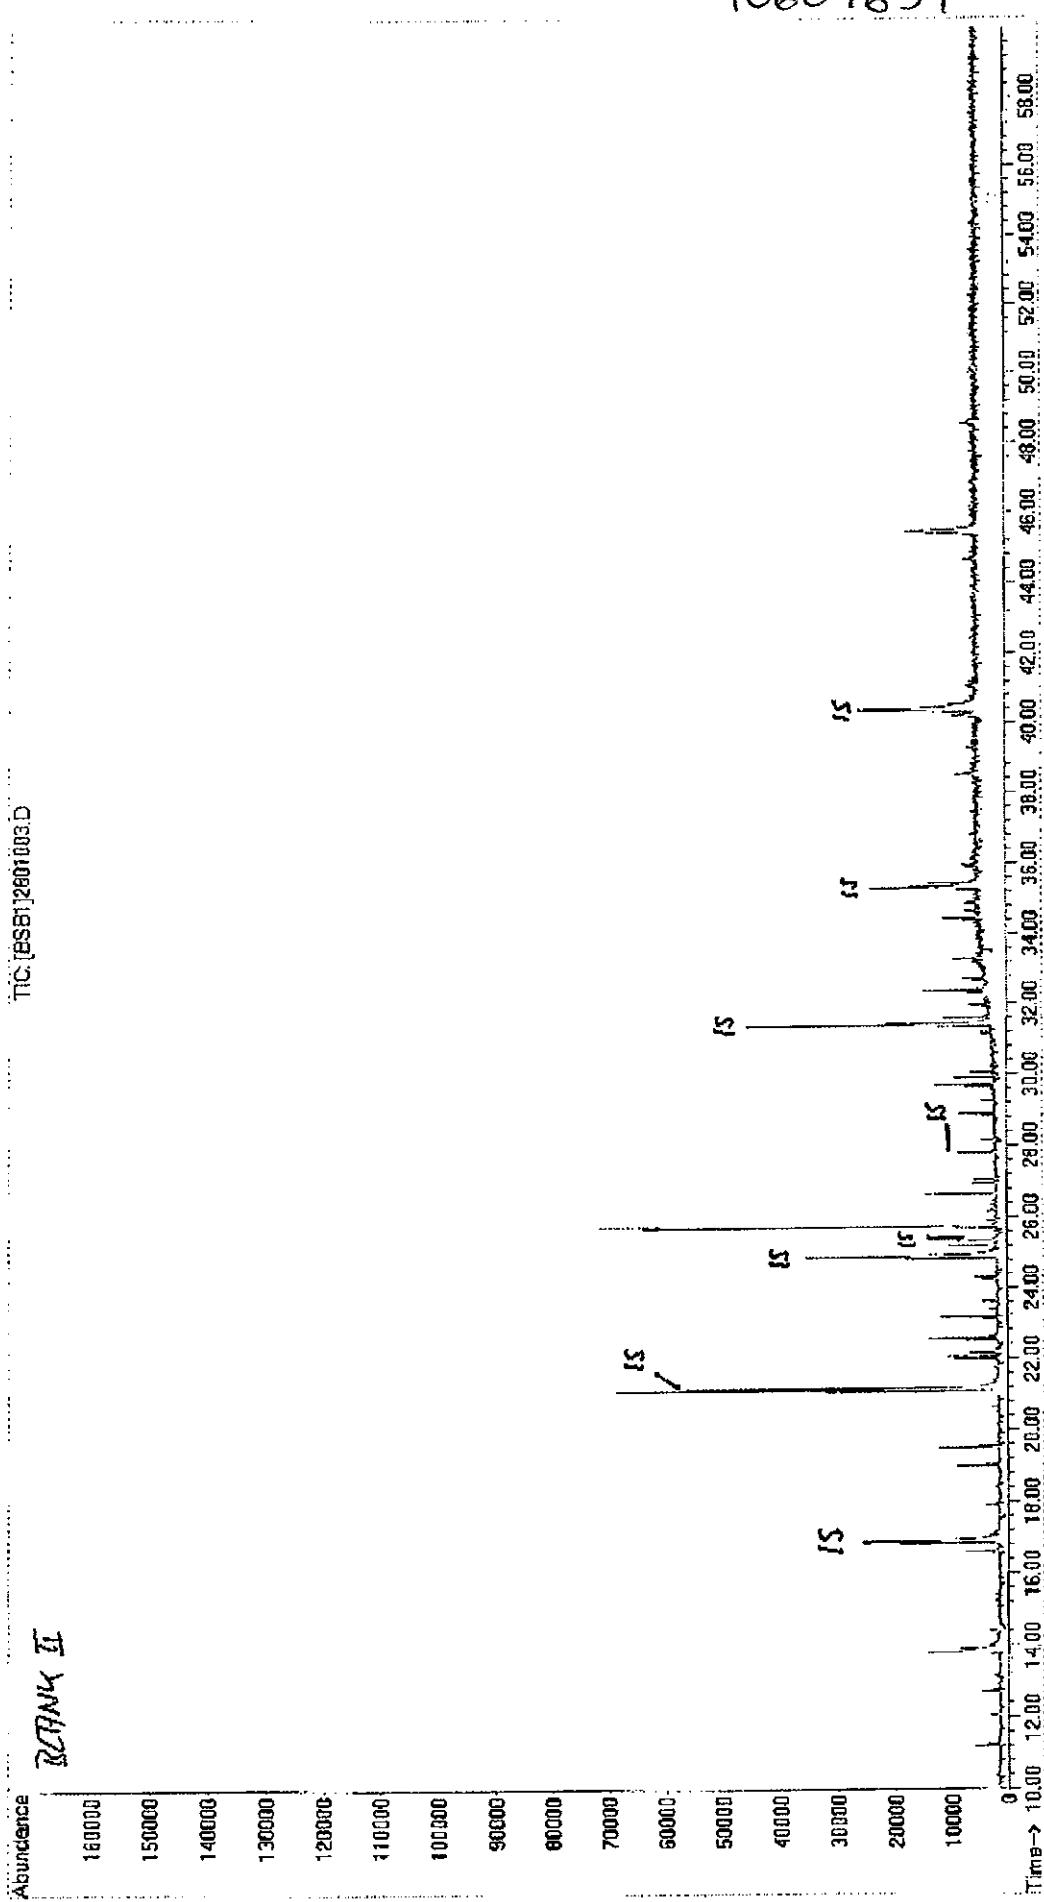
TO604657

File : R:\6\DATA\DATA\0206\CS2\CS214JN1\BSB\2901004.D
Operator : [BSB1]
Acquired : 15 Jun 2006 20:16 using AcqMethod SCREEN60
Instrument : 2151-53 II
Sample Name: 2151-53 II
Misc Info : 111136
Vial Number: 29

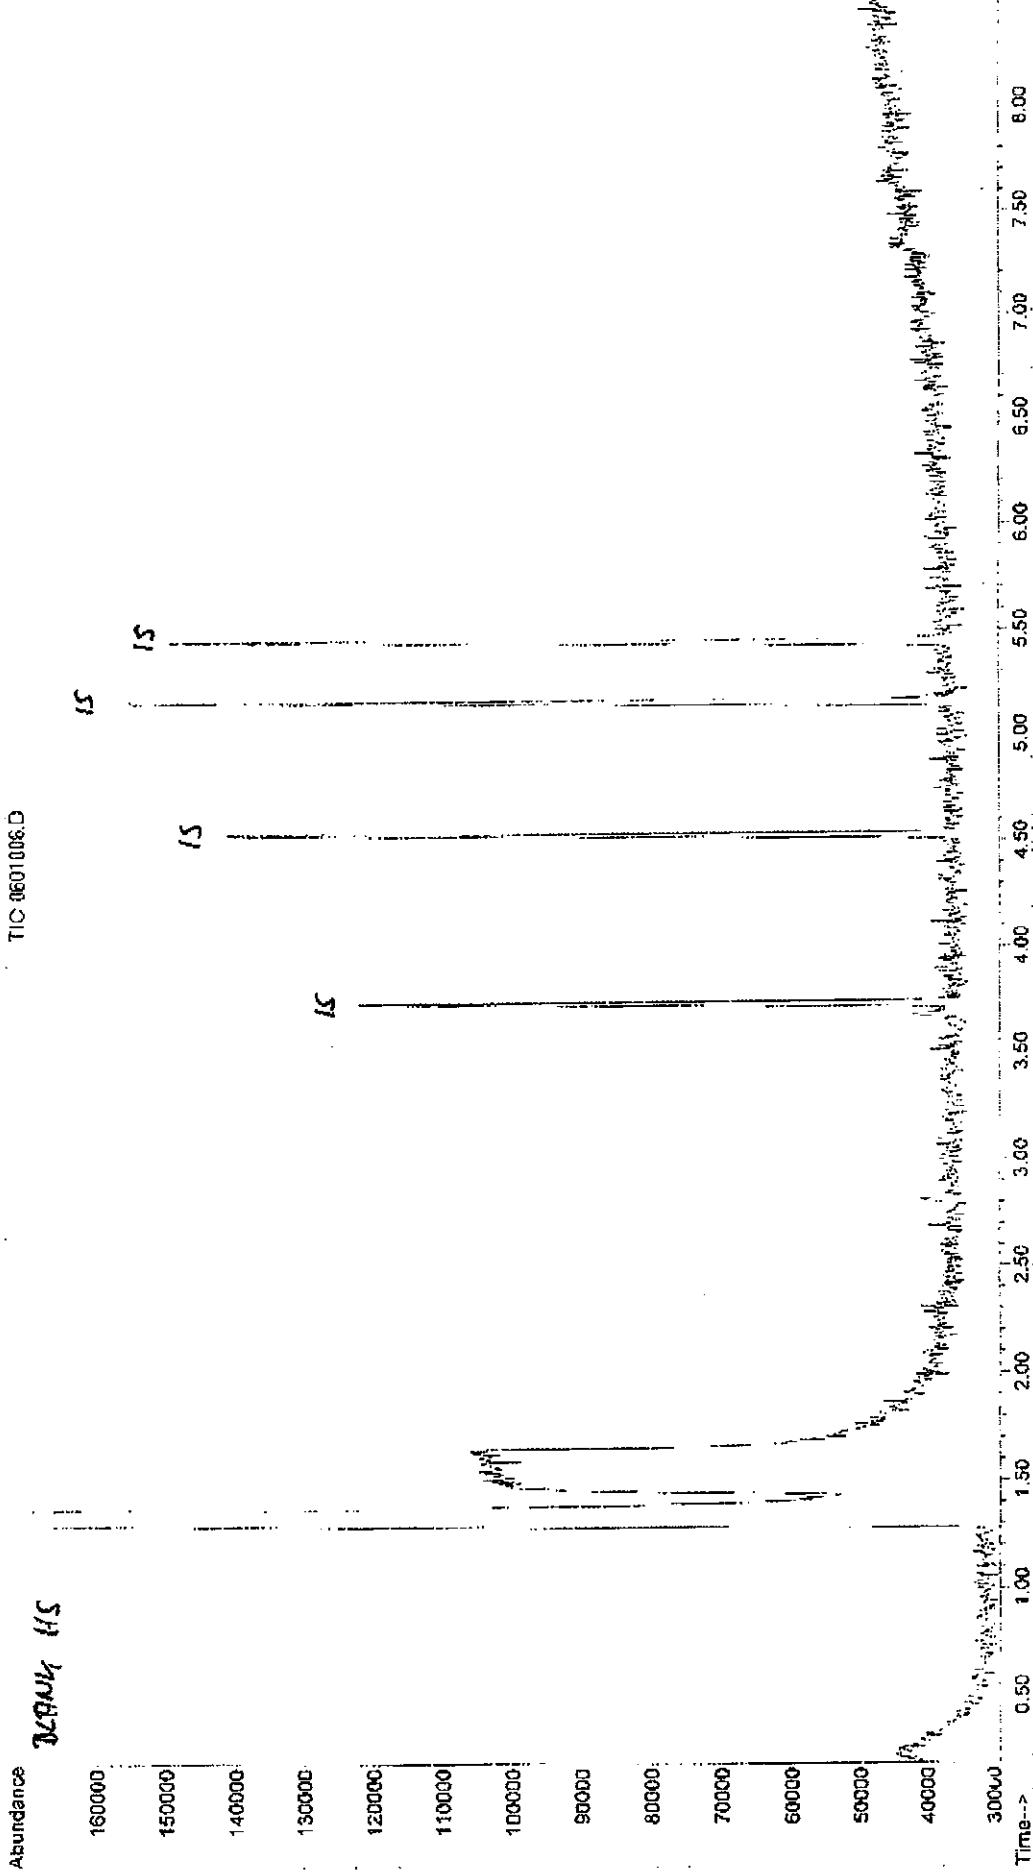
T0604657

File : K:\Analytica\DATA\2006\HS624SSC\0701007.D
Operator : 16 Jun 2006 10:23 using Argosethed HS624SSC
Instrument :
Sample Name : HS BTX 2151-53
KISG Info :
Vial Number : 11136

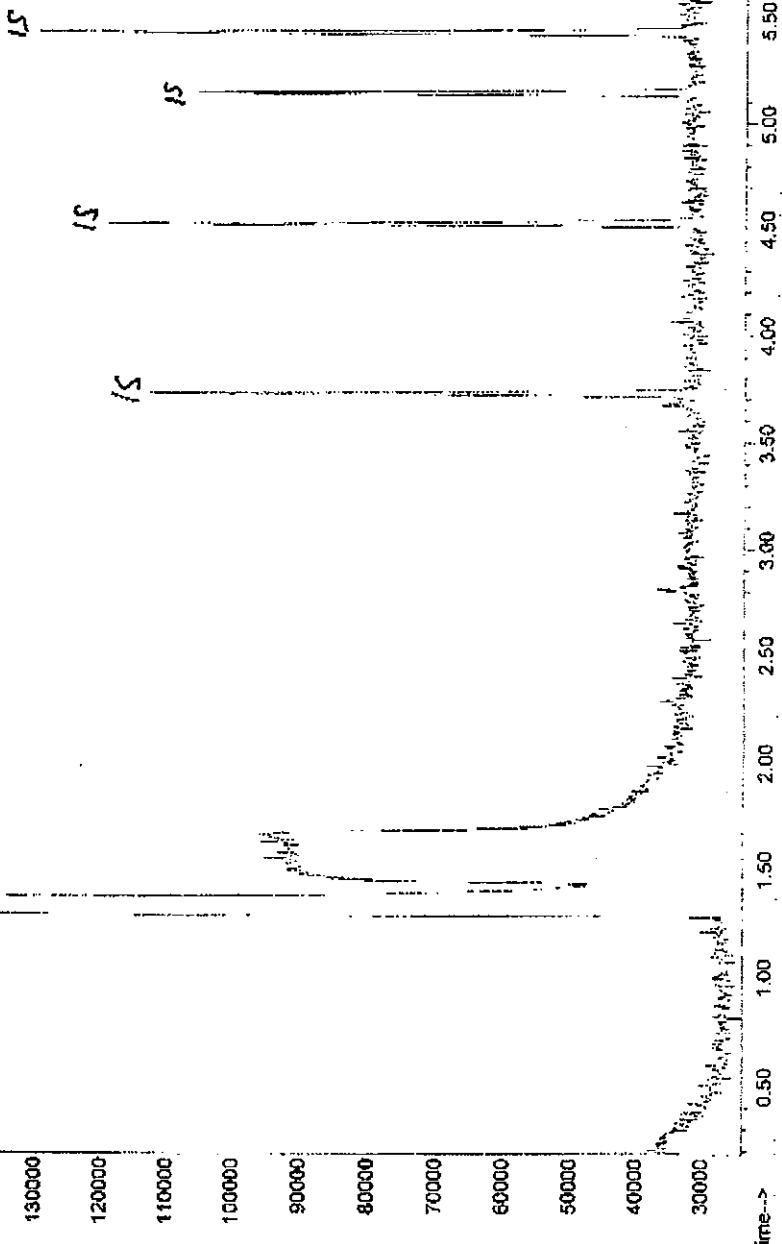
T0604657

Sample Name: 11137
Vial Number: 8
MISC Info: DS BRX 2151-34
Instrument: GC/MS
Acquired: 16 Jun 2006 19:46
Operator: Sven-Olof Karlsson
Using Acquisition Method HS624SC
